NGHIÊN CỨU VIỆC GIÁM SÁT SỨC KHỎE KẾT CẤU CÔNG TRÌNH DI SẢN QUA MẠNG CẢM BIẾN KHÔNG DÂY TỪ THIẾT KẾ ĐẾN VẬN HÀNH

RESEARCH ON STRUCTURAL HEALTH MONITORING OF HERITAGE BUILDINGS VIA WIRELESS SENSOR NETWORK FROM DESIGN TO OPERATION

Ths. Đặng Ngọc Tân - Khoa Xây dựng - Trường Đại học Xây dựng Miền Trung
Điện thoại: 0981425475 - Email: dangngoctan@muce.edu.vn

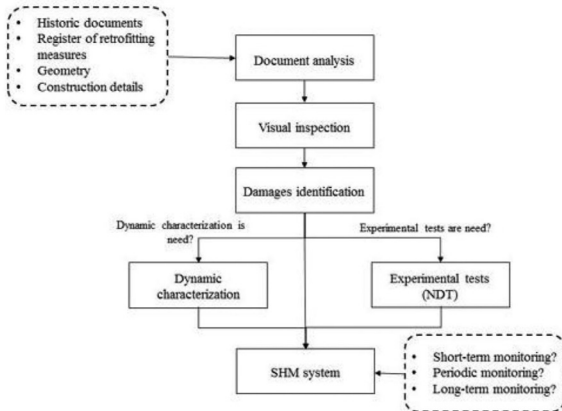
Hình 1: Sơ đồ quy trình tối ưu hóa hệ thống giám sát cho Công trình Di sản

được tối ưu hóa. Theo cách này, Hình 1 trình bày một sơ đồ với các quy trình tổng quát để tối ưu hóa hệ thống SHM

Tất cả các thông tin có sẵn, như hồ sơ lịch sử, chi tiết xây dựng và các biện pháp cải tạo đã thực hiện, cần được thu thập trước khi tiến hành kiểm tra trực quan nhằm cung cấp đầy đủ dữ liệu cho việc lập kế hoạch kiểm tra. Những thông tin ban đầu này cho phép đội ngũ kỹ thuật loại bỏ một số vấn đề và đưa ra các giả thuyết để đối chiếu sớm với các bằng chứng thu thập được trong quá trình kiểm tra trực quan. Mục tiêu chính của kiểm tra trực quan là xác nhận các thông tin thu thập được từ phân tích tài liệu, chẳng hạn như thông tin về hình học cấu trúc, đồng thời xác định các bằng chứng chính hoặc hư hỏng hiện diện trên công trình di sản (HC) được đánh giá. Tiếp theo, tùy thuộc vào các hư hỏng được tìm thấy và những điểm chưa chắc chắn trong ứng xử cấu trúc, việc đặc tính hóa động học và thử nghiệm thực nghiệm có thể là cần thiết. Bản chất của các thử nghiệm sẽ phụ thuộc vào loại hư hỏng hoặc bằng chứng tìm thấy trong quá trình kiểm tra trực quan và mục tiêu của việc đánh giá. Tuy nhiên, các thử nghiệm không phá hủy (NDT) là những ứng cử viên hàng đầu được thực hiện, vì các hướng dẫn chính về đánh giá công trình di sản quy định rằng việc đánh giá cần ít gây xâm lấn nhất có thể. Sau khi các thông tin cấu trúc đã được thu thập, đây là lúc để lựa chọn loại hình SHM sẽ được áp dụng, cụ thể là: giám sát ngắn hạn, giám sát định kỳ hoặc giám sát dài hạn[3]. Về cơ bản, phương thức hoạt động của hệ thống phụ thuộc vào các hư hỏng trên cấu trúc và nhu cầu của chủ sở hữu. Ví dụ, giám sát ngắn hạn thường được sử dụng nhất để xác định các thông số cấu trúc và đánh giá các biện pháp cải tạo, trong khi các trường hợp được báo cáo trong tài liệu về giám sát định kỳ và giám sát dài hạn thường tập trung vào việc phát hiện hư hỏng hoặc đánh giá sự phát triển của hư hỏng.

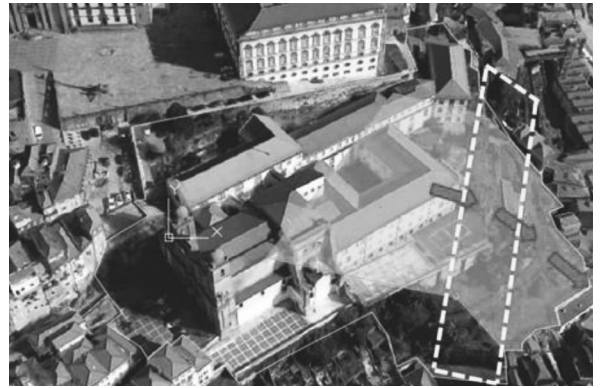
Hình 3: Sơ đồ tổng quát về cơ chế chuyển vị tại Nhà thờ São Lourenço

Trong những năm gần đây, người ta đã quan sát thấy sự tiến triển của các vết nứt và chuyển vị cấu trúc, chủ yếu ở phía bên trái của nhà thờ. Do đó, một đợt kiểm tra tập trung vào việc lập bản đồ hư hỏng đã được thực hiện ở cả khu vực bên ngoài và bên trong nhà thờ. Từ những thông tin thu thập được trong quá trình phân tích tài liệu và kiểm tra trực quan, có thể thiết lập một khung tổng thể về cơ chế hư hỏng tại Nhà thờ São Lourenço, như có thể thấy trong Hình 3. Về cơ bản, giả thuyết được đưa ra là sự dịch chuyển của nền đất tại khu vực có đường hầm được xây dựng đã gây ra hiện tượng xoay các thành phần móng và làm dịch chuyển các bức tường ở phía bên trái nhà thờ[1]. Cho đến thời điểm này, vẫn chưa thể biết liệu các dịch chuyển này có bị đẩy nhanh bởi lưu lượng giao thông trong

Ngoài ra, trong quá trình kiểm tra trực quan được thực hiện tại Nhà thờ São Lourenço, các hư hỏng ở bên trong nhà thờ đã được xác định; số lượng vết nứt nhiều nhất được tìm thấy chủ yếu ở các vòm của các nhà nguyện bên hông cũng như tại các cột và tường. Như đã chỉ ra ở Hình 3 và Hình 4, khu vực chính chịu ảnh hưởng bởi sự dịch chuyển của nền đất đã gây ra sự xuất hiện của các vết nứt, nơi vị trí của các hư hỏng cho thấy sự xoay của phía bên trái nhà thờ. Tuy nhiên, sự xoay này không chỉ ảnh hưởng đến phía bên trái; một số vết nứt với độ mở nhỏ cũng được tìm thấy tại các vòm của các nhà nguyện nằm ở phía bên phải. Tiếp tục quá trình kiểm tra, một số ảnh chụp hồng ngoại nhiệt (thermographies) cũng đã được ghi lại nhằm xác định sự tồn tại của các vùng ẩm ướt, do sự xuất hiện của một số vùng tối trên tường[6]. Tuy nhiên, kết quả kết luận rằng không có sự hiện diện của độ ẩm tại các bức tường; các vùng tối đó được hiểu là hệ quả của việc đọng ẩm trước khi mái nhà được phục hồi. Các ví dụ về ảnh chụp hồng ngoại nhiệt được ghi lại bên trong nhà thờ có thể được xem tại Hình 5.

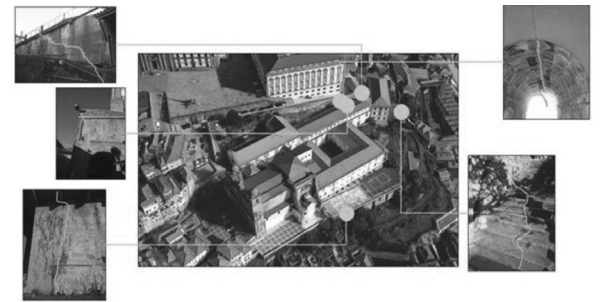
Hình 4: Sự xuất hiện các vết nứt tại khu vực ngoại thất của Nhà thờ São Lourenço

đường hầm hay đã ổn định, và đó chính là động lực chính cho việc lắp đặt hệ thống SHM tại nhà thờ. Tiếp theo, Hình 4 cho thấy các vết nứt được tìm thấy trong quá trình kiểm tra trực quan tại khu vực bên ngoài nhà thờ, nơi các vết nứt nghiêm trọng nhất được tìm thấy chủ yếu ở phía bên trái.
